Con esplicito riferimento alle nostre precedenti comunicazioni, esposte in data 18 luglio presso la sede di codesto Nucleo Carabinieri, ci pregiamo integrare la documentazione già fornita con il nuovo CDROM in allegato.

Tale CDROM contiene 37 nuove immagini documentarie sul costante rapidissimo deteriorarsi della struttura nelle pietre edificatorie della città di Venezia.

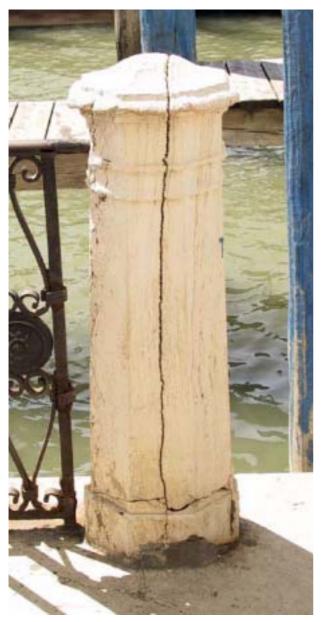
Particolarmente indicative del livello di erosione raggiunto, sono le foto della colonnina di sponda situata di fronte all'ingresso degli uffici di Capitaneria di Porto a San Marco. Come si può ben rilevare, in quel manufatto l'erosione della vena calcitica ha raggiunto la profondità di oltre 15 cm e, agendo bilateralmente, ha completamente sezionato la colonnina, provocando il distacco di una sua metà (vedi foto in calce).

fondamenta del Fontegheto (Capitaneria di Porto) foto 18 luglio 2003

Sulla superfice ex-interna resa visibile dalla rottura non si rilevano tracce della calcite che suturava la vena. Da questa osservazione si evince il totale dilavamento del carbonato di Calcio cristallino a opera di composti solforici presenti nelle acque meteoriche.

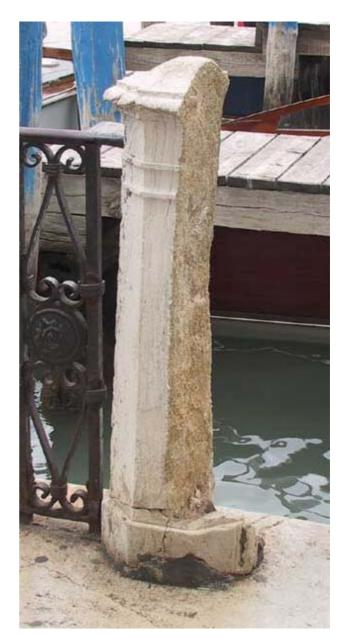
fondamenta del Fontegheto (Capitaneria di Porto) foto 1 agosto 2003
